## 1. 问题描述

配属某局 CR400AF-A+B 列重联动车组担当交路，B 列 00 车主控，升 06 车受电弓。出库前 A 列 06 车受电弓自动降弓。在 B 列 00 车重新操作升弓时，B 列 03 车与 A 列 06 车受电弓同时升起，报出受电弓升弓位置异常故障（3044），触发自动降弓。

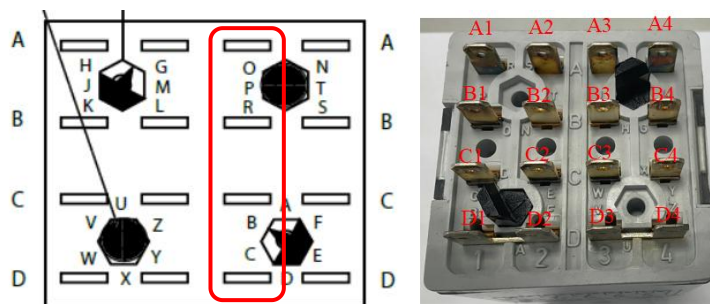
MXR1 继电器共有 4 组触点，现车使用第 1、3 两组触点，本次发生故障的触点为第 3 组触点，如图所示。底部六边形为防插错结构。

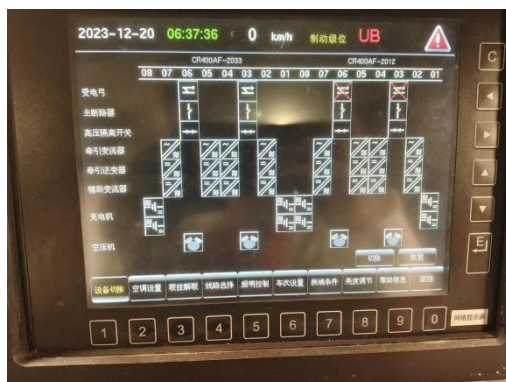
2) 在 B 列 00 车主控端设备切除界面操作 A 列 03 车受电弓切除、恢复时，发现 03、06 车受电弓切除、恢复同时动作；操作 A 列 06 车受电弓切除时无效。

A 列 03、06 车受电弓同时切除

当操作切除 A 列 03 车受电弓时，HMI 界面位置选择为第四单元，A 列 2 个单元 CCU 均判断本单元为第四单元，故 03、06 车同时执行切除指令。

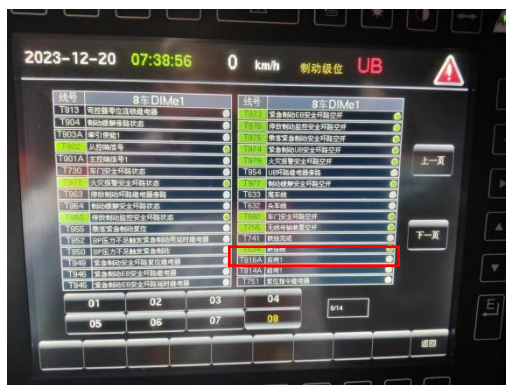
I/O 信息界面

3) 查看[I/O 信息]界面，发现 A 列 00 车[T741 联挂完成]为灰色，重联状态正常应填充绿色，说明[T741 联挂完成]信号未得电。

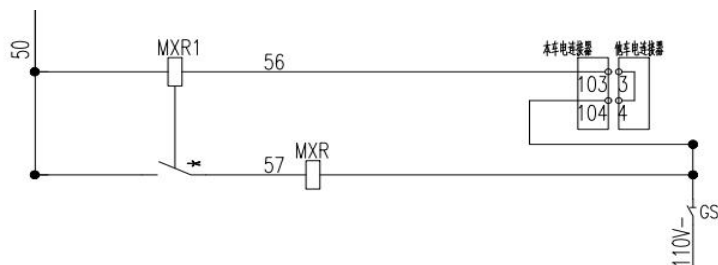
MXR1 继电器供电

4) 测量 MXR1 继电器线圈进线 50 号线电压 96.3V，其 MXR 继电器进线 57 号线电压 95.9V，说明 MXR1 继电器主触点得电闭合正常；T31 线电压 100.2V，联挂完成信号 T741 线电压 0V，说明 MXR1 继电器辅助触点未闭合（异常）。

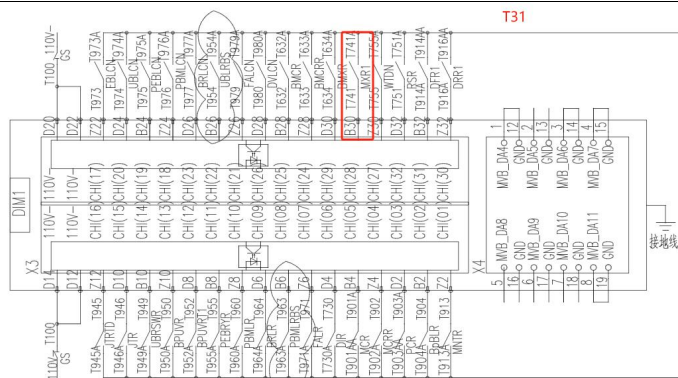
反馈联挂完成信号的 MXR1 辅助触点故障

1) A 列 06 车自动降弓原因：由于 A 列 00 车 MXR1 继电器辅助触点故障，使 T741 线失电后再次得电 6 秒，导致 00 车网络 CCU 接收到联挂完成信号由低电平到高电平，持续 4 秒有效，输出降弓指令，控制 A 列 06 车受电弓自动降下。

更换 A 列 00 车 MXR1 继电器，供电试验正常。
