## 1. 问题描述

配属某局 CR400AF-A+B 列重联动车组担当交路，B 列 00 车主控，升 06 车受电弓。出库前 A 列 06 车受电弓自动降弓。在 B 列 00 车重新操作升弓时，B 列 03 车与 A 列 06 车受电弓同时升起，报出受电弓升弓位置异常故障（3044），触发自动降弓。

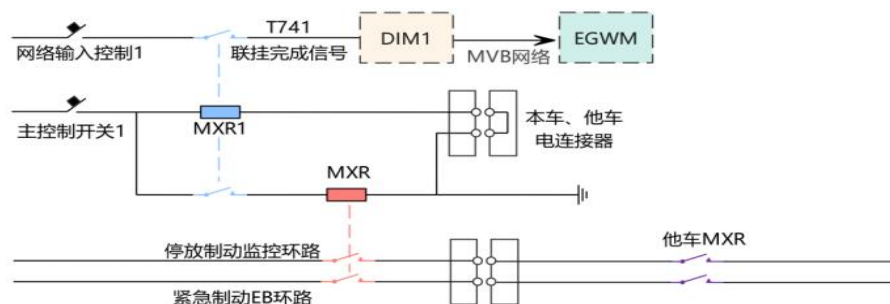
CR400AF 型动车组在头尾车设置 MXR1 联挂完成继电器, 当动车组联挂后, 重联端 MXR1 继电器供电回路导通得电, 一路通过 DIM1 (数字量信号输入) 模块向 EGWM 反馈联挂完成信号, 重联编组四个网络单元中任一单元收到重联信号, EGWM 控制 HMI 屏显示重联编组信息; 另一路控制 MXR 继电器得电, 进而实现紧急制动 UB、紧急制动 EB、制动缓解、乘客紧急等安全环路前后编组贯通。

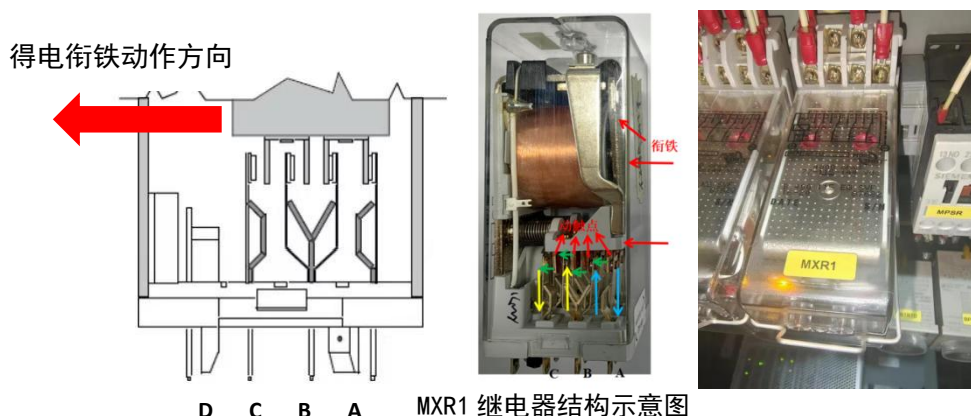
### 2.3 MXR1 继电器结构示意图

MXR1 继电器型号为 B400，生产厂家为 Morssmitt（斯密特），由四方所供应。继电器触点结构为双通双断式，其中公共点为 B 点，A/B 为常闭触点，B/C 为常开触点，D 为线圈接线。继电器失电，A/B 常闭触点导通。继电器得电，线圈通电产生磁力，带动衔铁运动（如图红色箭头所示），衔铁下端动触点一起动作（如图绿色箭头所示），常开触点 B/C 闭合，常闭触点 A/B 断开。

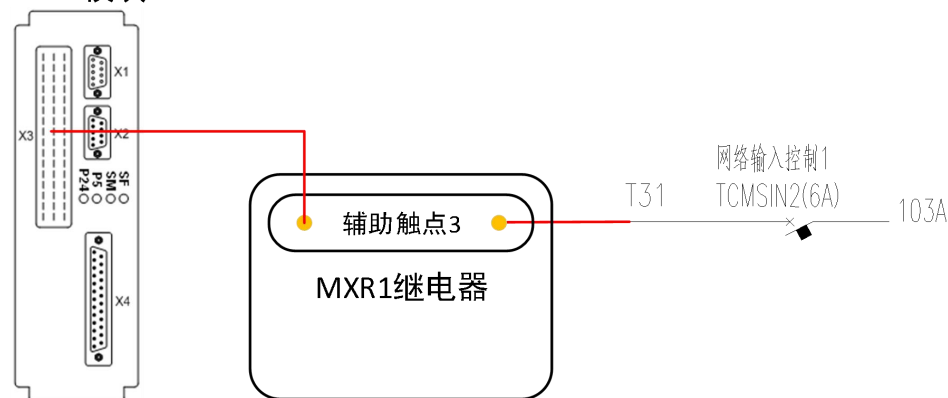
CR400AF 网络采集 MXR1 示意图

CR400AF 动车组的网络 DIMe1 模块采集 MXR1 继电器一组辅助触点信号，用于判断车辆重连状态，如下图所示。

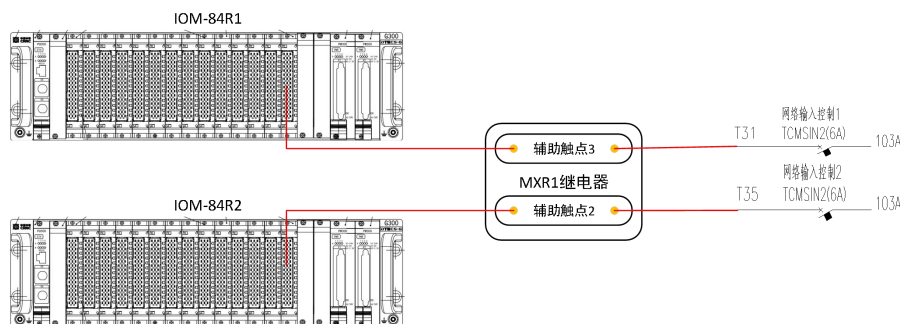
CR400AF-Z/CR300AF 网络采集 MXR1 示意图

CR400AF-Z 及 CR300AF 动车组的网络 84RA1、84RA2 模块分别采集 MXR1 继电器两组不同辅助触点信号,实现两路冗余采集判断,避免单路故障影响控制功能,如下图所示。
